# PROYECTO CAMANCHACAS - CHILE

ACTIVIDAD : CONSTRUCCION DE CAPTADORES EN EL SECTOR EL TOFO

## INFORME FINAL I FASE

DEPARTAMENTO TECNICO  
CORPORACION NACIONAL FORESTAL  
IV REGION CHILE

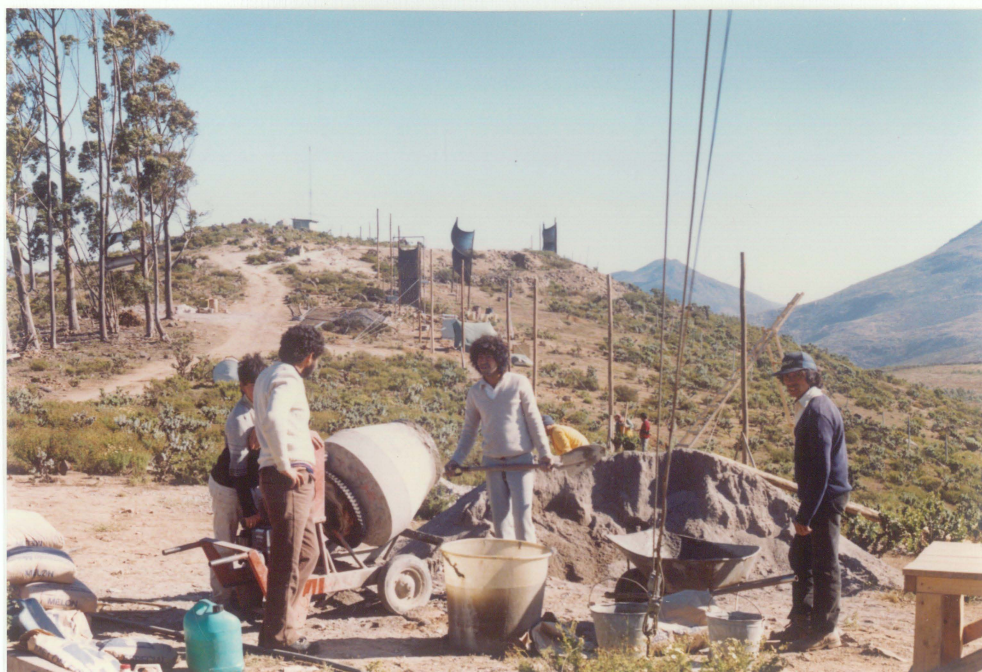
FOTO Nº1 : Etapa inicial de las obras en el Cerro El Tofo. Preparación del hormigón para la instalación de postes y anclajes.

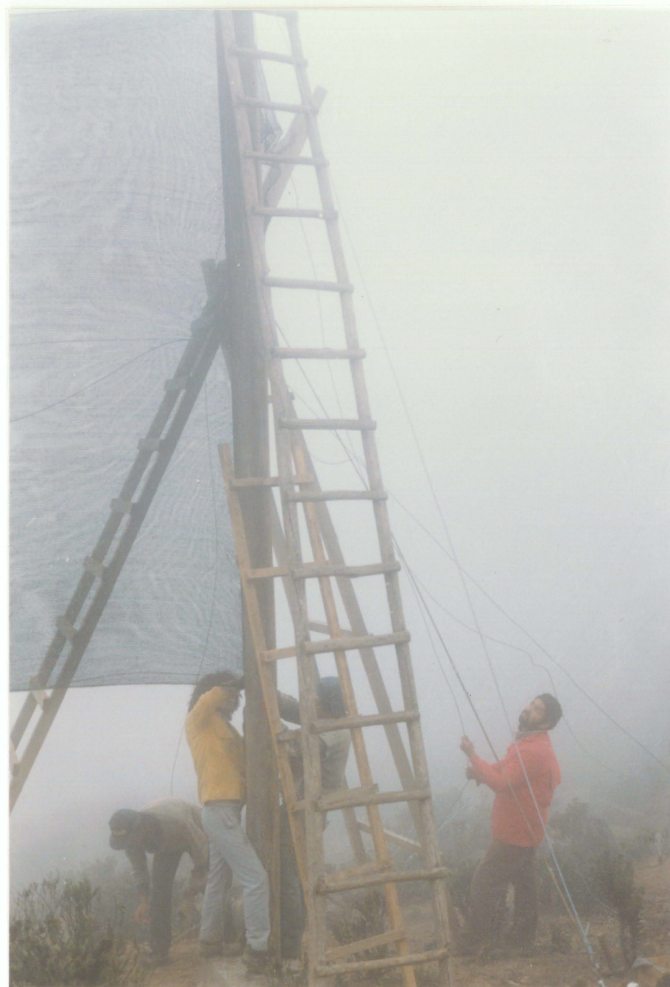
FOTO Nº2 : Montaje de la malla Raschel y tensado de los cables - que soportan la estructura.

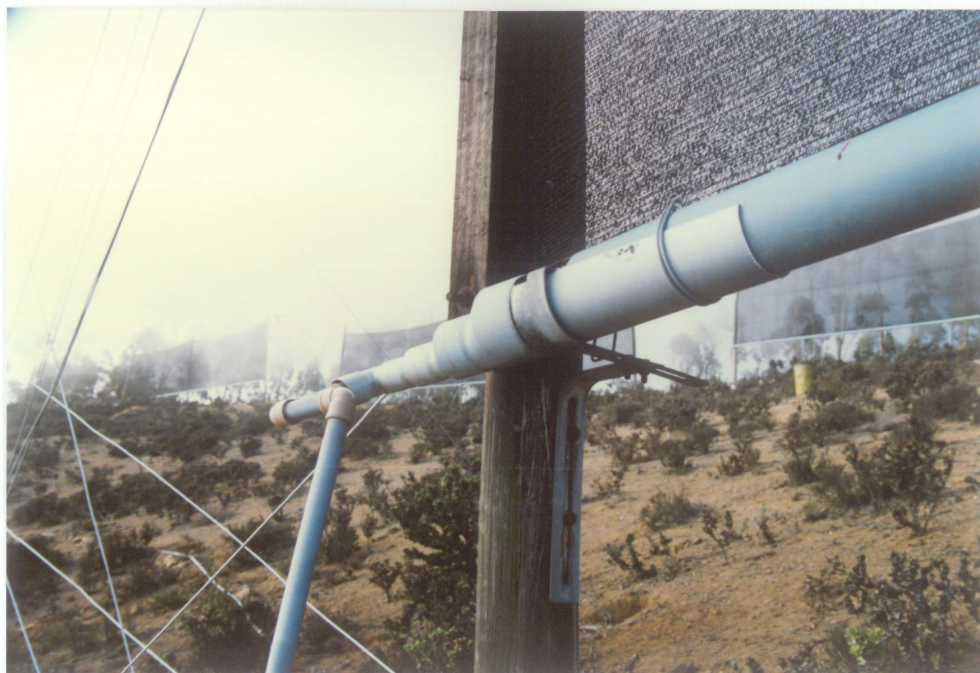
FOTO N°3 : Detalle de la canaleta receptora y su conexión a la tubería conductora.

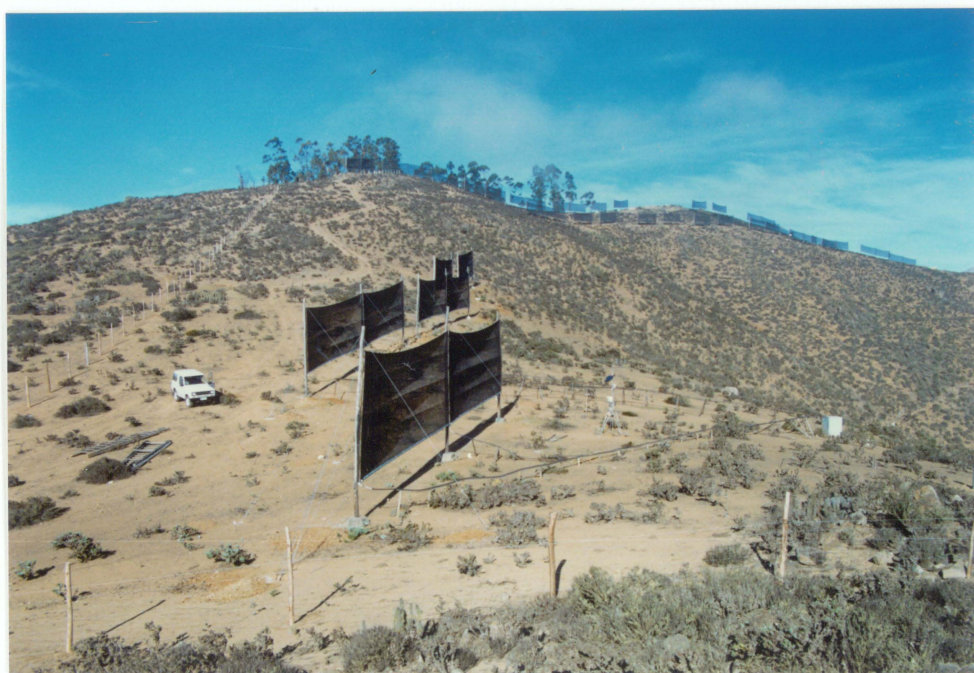
FOTO N°4 : Visión general del conjunto de captadores instalados en el Cerro El Tofo. Constituido por 12 captadores simples de 42 m<sup>2</sup>. cada uno y 19 captadores de 96 m<sup>2</sup>. cada uno, con una su perficie total de 2400 m<sup>2</sup>. Producción diaria promedio: 12000 litros.
